## INFORME TECNICO

**EQUIPOS:** Bomba de primarios – Bomba agua dilución – Bomba de tanque 5 – Bomba de pulper 4 y Bomba de tanque 4.

**ORDEN COMPRA:** 8403

**OBJETIVO:** Realizar trabajos Mecánicos en las 5 unidades, realizando el cambio del cuerpo rotante, inspección y armado completo.

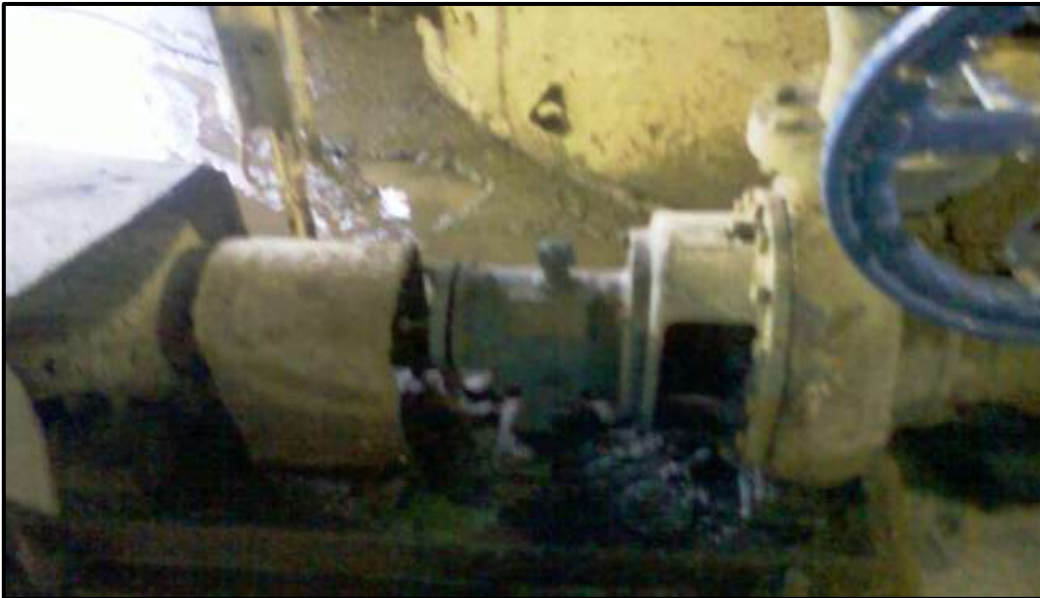
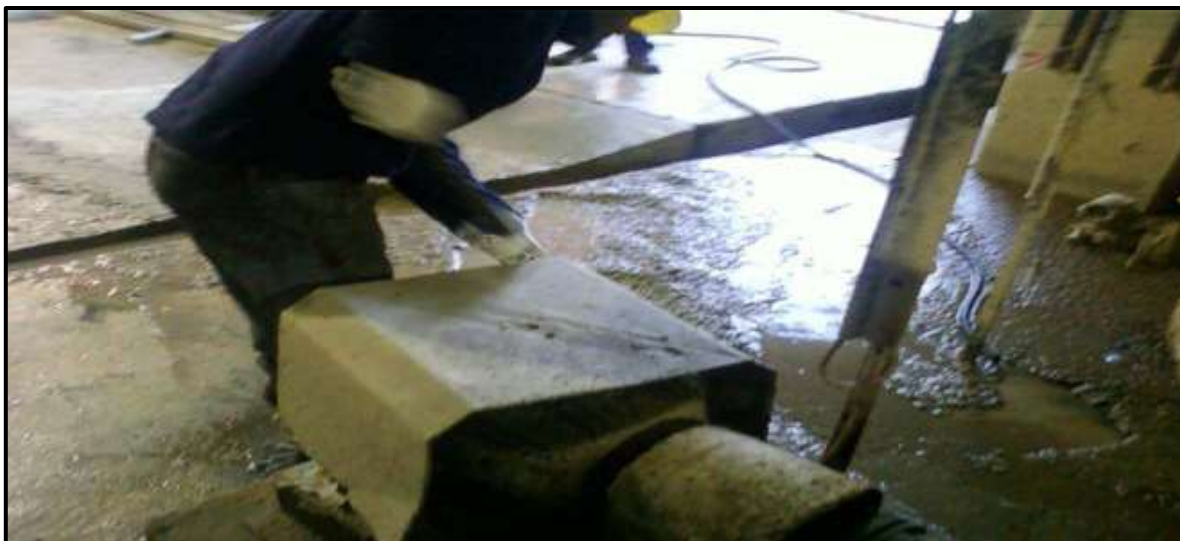
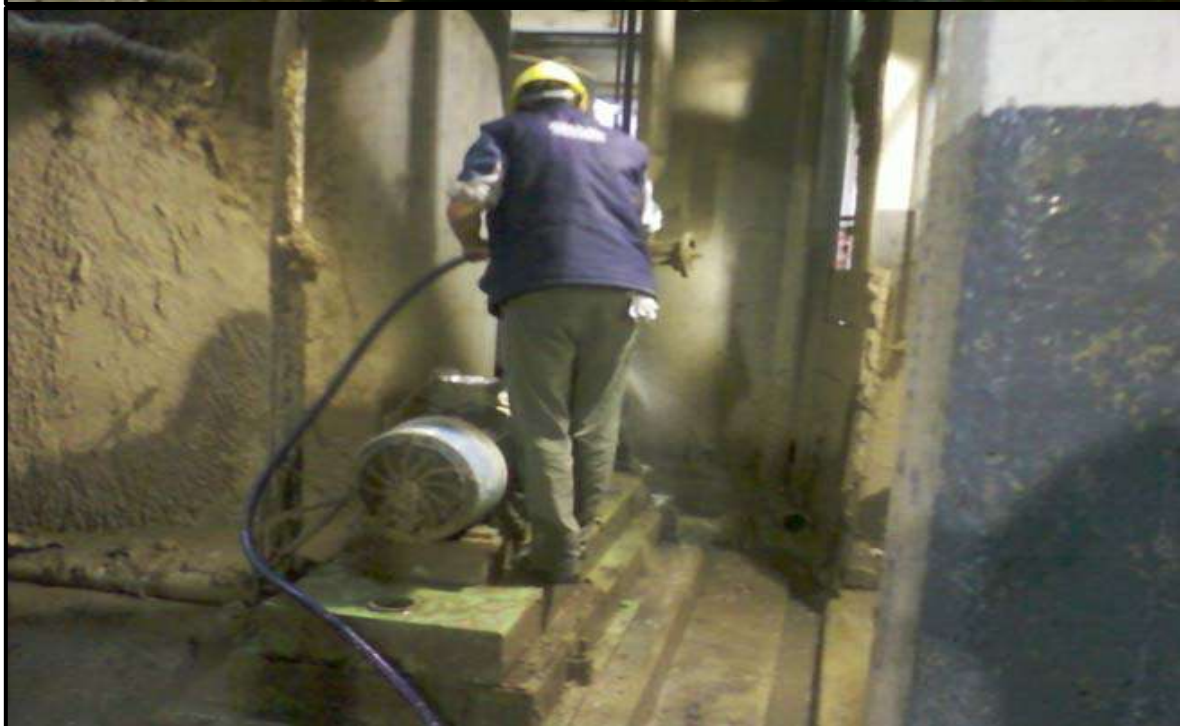
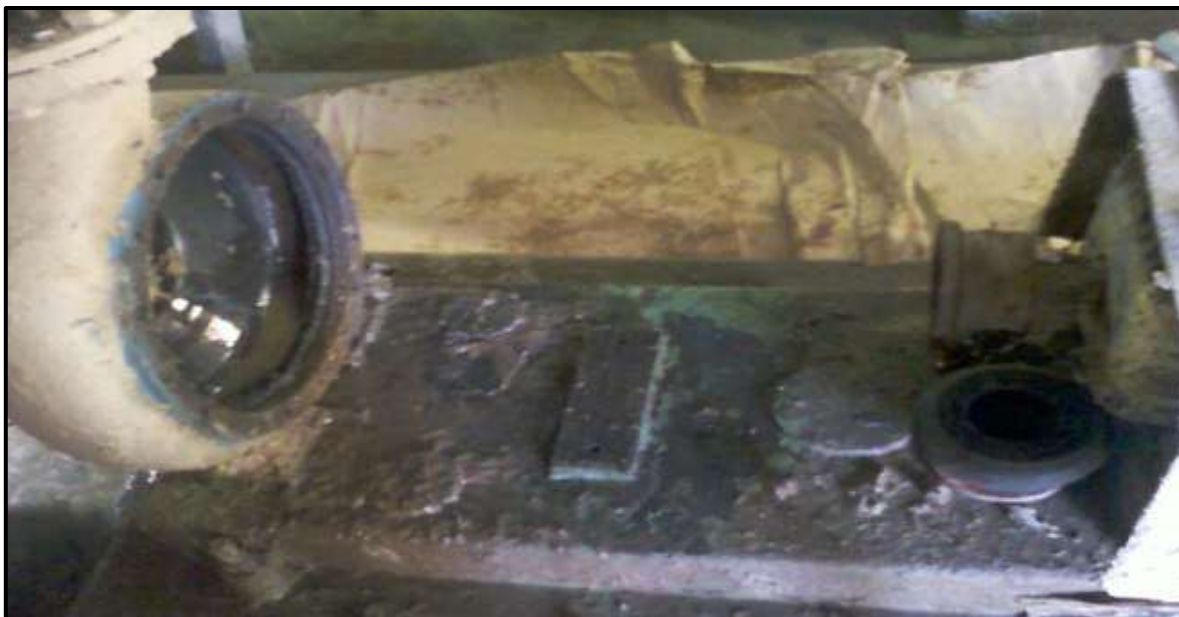
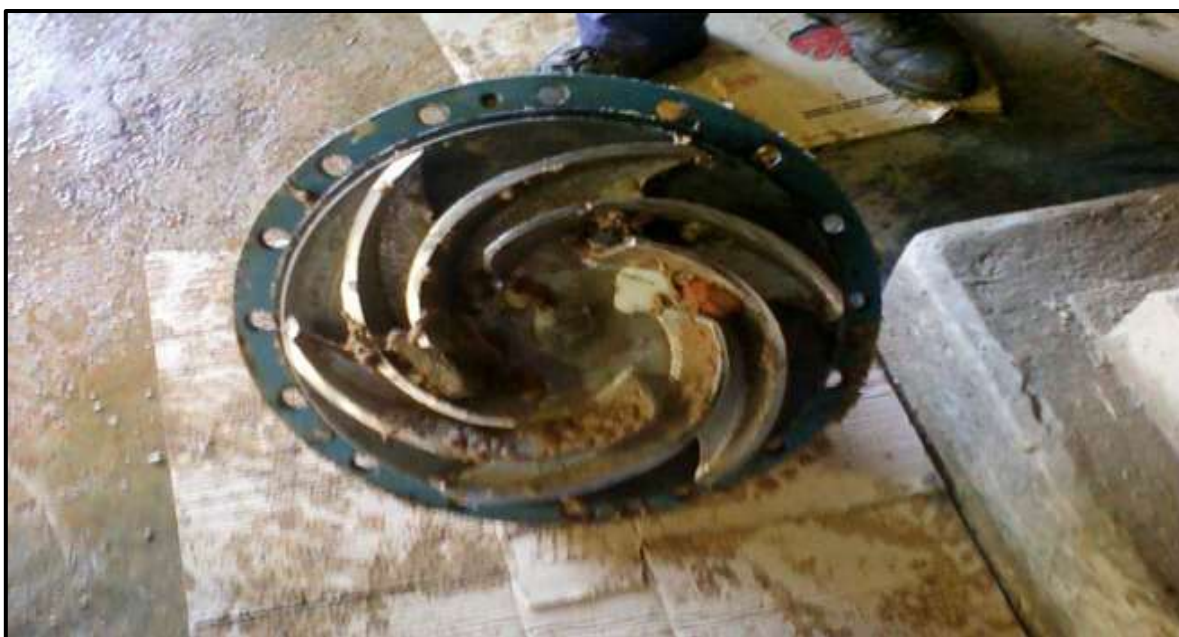
Se realizó limpieza con agua de las zonas a trabajar, en especial los pisos y bastidores, se realizó limpieza manual de las bombas. Se comenzó el desarme de las unidades. Las fotos siguientes muestran parte de los trabajos realizados.

Se realizó el desmontaje de banda de acople y distanciador, se retiraron los cuerpos de bombas para inspección y control de impulsores.

Los impulsores fueron limpiados y controlados en conjunto con personal de Unionpel

Se limpió asiento de junta de carcasa – cuerpo rotante. Se limpiaron partes mecánicas de cada unidad para su posterior armado.

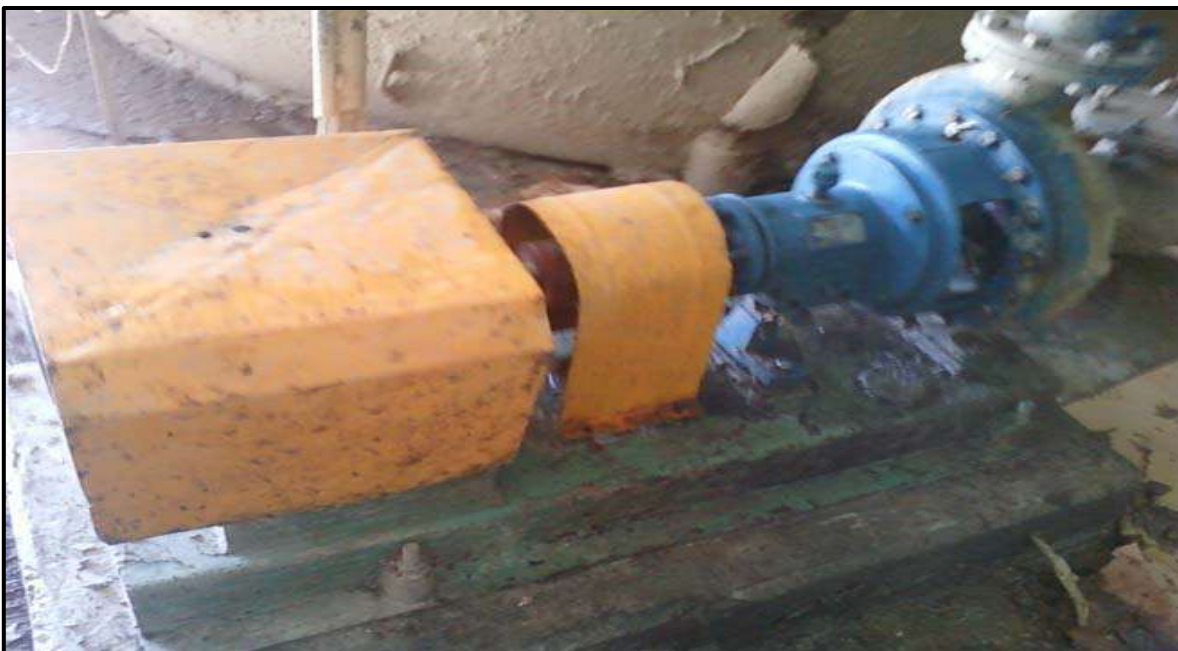
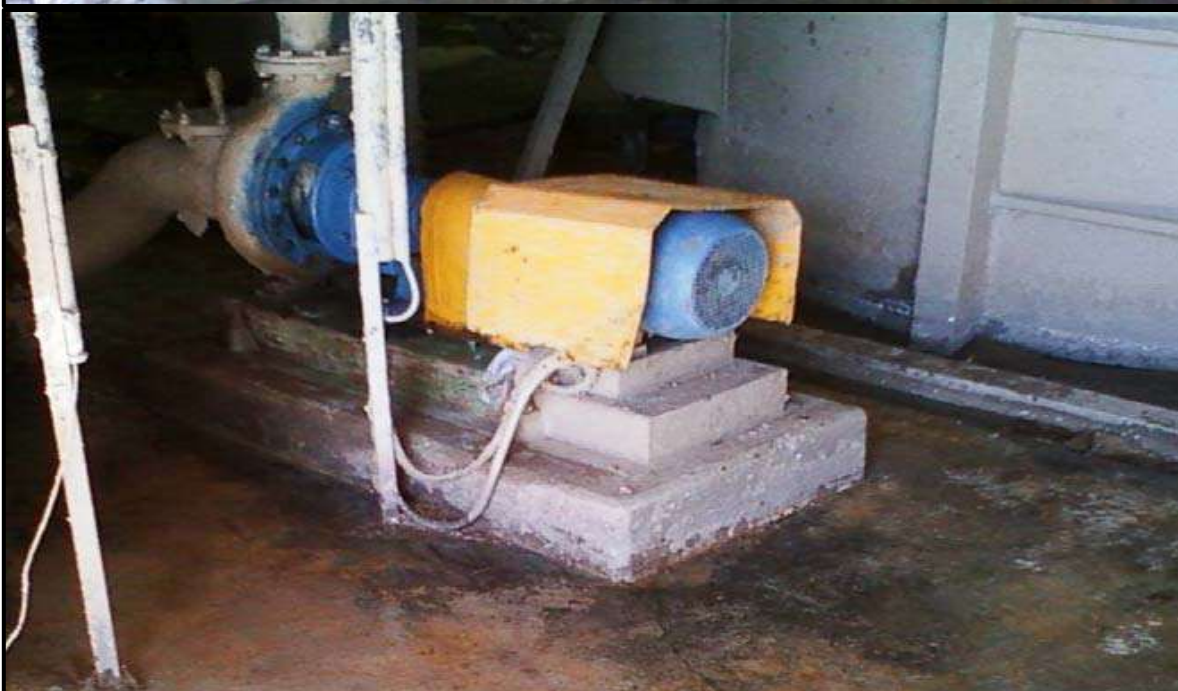
Se colocaron los cuerpos reparados entregados por UNIONPEL y se colocó en cada bomba el impulsor que estaba en servicio. Su estado y medidas eran óptimos.

Se colocó el cuerpo reparado y también se colocó impulsor NUEVO. Se instaló cuerpo en el bastidor, ajuste de anclajes y de tornillos del cuerpo. Montaje de las partes del acoplamiento, verificación de lubricante, empaquetadura y se colocaron las protecciones exteriores.

Se instaló cuerpo en el bastidor, ajuste de anclajes y de tornillos del cuerpo. Montaje de las partes del acoplamiento – banda de goma y distanciador.

Se verificó lubricante, empaquetadura y se colocaron las protecciones exteriores.
