INFORME TÉCNICO

Lavadora de Botellas

Rodamiento cadena porta botellas.

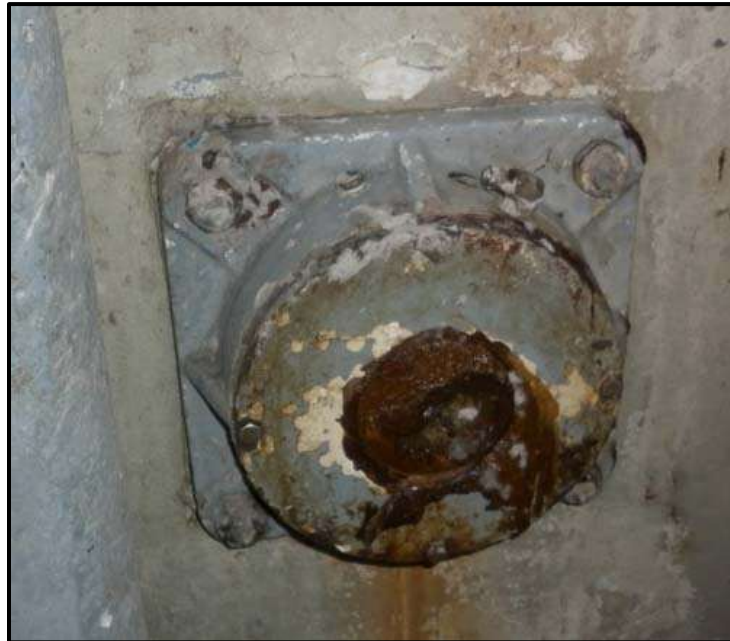
Caja porta rodamiento lubricada actualmente con grasa KluberSteel. Debido a las altas temperaturas y el agua con productos cáusticos de limpieza, la grasa se emulsiona con el agua perdiendo sus propiedades lubricantes. Teniendo que llenarse de grasa nuevamente cada 7 días. Esto demanda muchas horas de relubricación, así como también excesivas cantidades de grasa.

Usar grasa 630 resistente a altas temperaturas y compatible con el paso del agua, utilizando además retenes o sellos mecánicos acordes a la situación.
