CONTRATO	industria siderurgica	FECHA :	16/11/2016
COLABORADORES	Carolina Calandria		
JEFE DE OBRA	Diego Trejo

DESCRIPCION	reparacion de valvula red de incendio
-------------	---------------------------------------

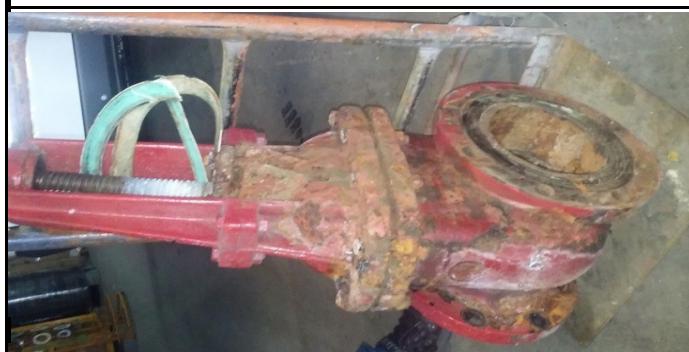
Ingreso al taller de valvula para reparar
