## INFORME TECNICO

**EQUIPO:** Válvula Reguladora a Cuchillas para llenado de cemento

**OBJETIVO:** Realizar recubrimiento de las partes internas con desgaste de la válvula reguladora. Aplicando compuestos especiales, para lograr aumentar el tiempo de su correcto funcionamiento, evitando problemas de sellado que generan perdidas & polución y salida de STDs definidos para medio ambiente y seguridad .

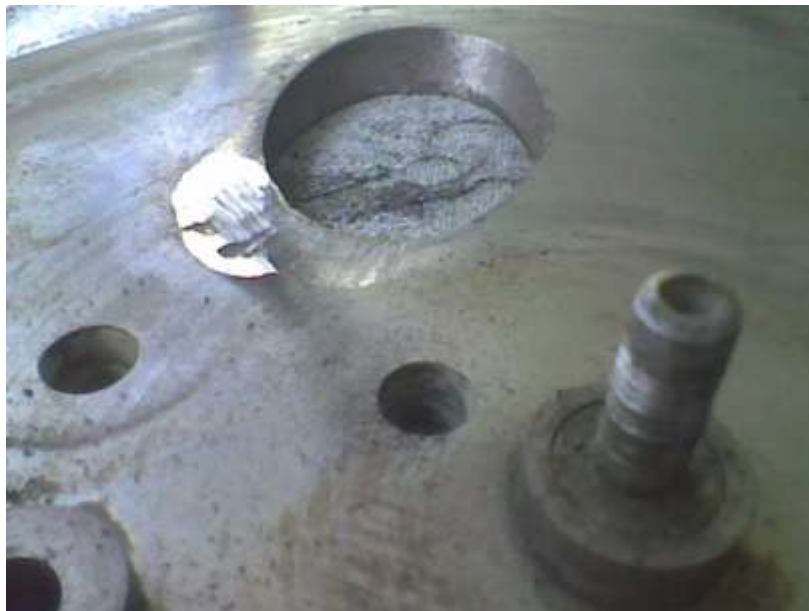
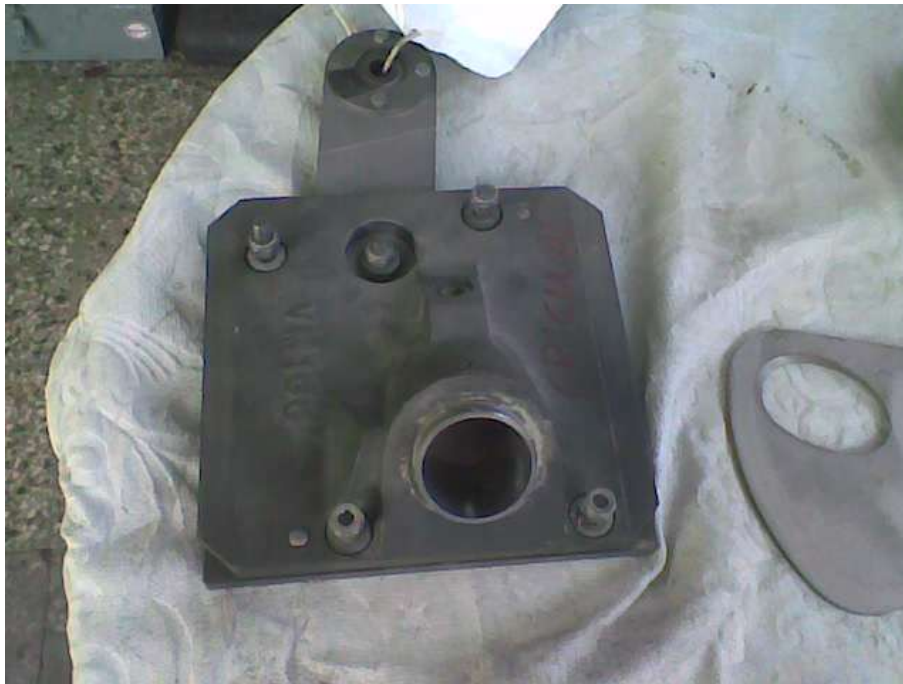
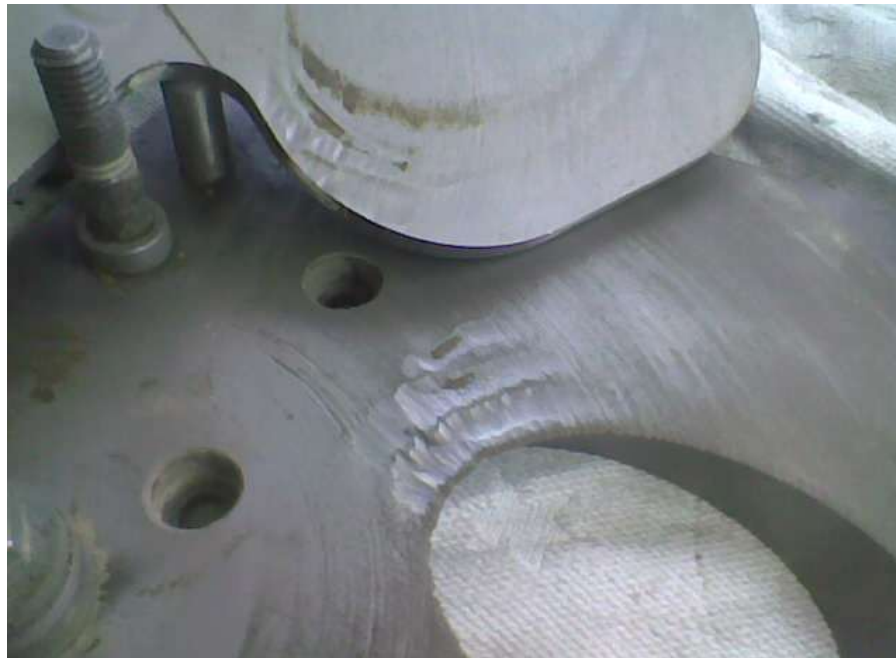
La válvula reguladora a cuchillas trabaja a una presión de 5 Kg/cm<sup>2</sup> y temperatura de 40 °C, tiene una operación cada 12 segundos .El problema principal esta en el erosión & desgaste de la cuchilla, base y tapa de válvula. Esto genera polución y por lo tanto la Planta no cumple con los Standard definidos para Seguridad y Medio Ambiente.
