INFORME TÉCNICO

Transporte Botellas

Mesa baja presión sector lavadora - llenadora

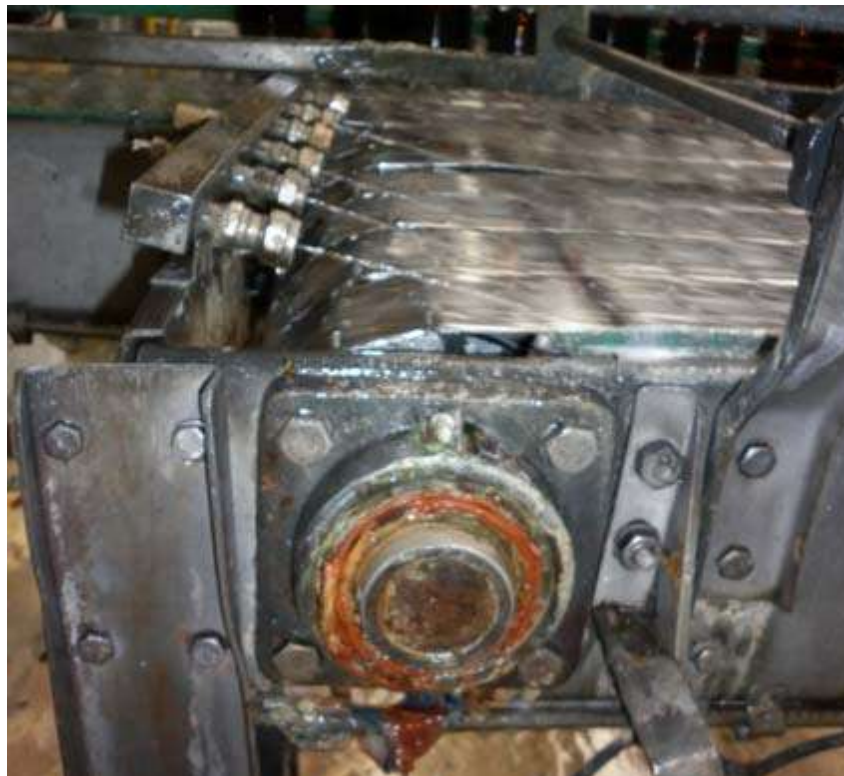
Rodamiento lubricada actualmente con grasa Mineral **VARILUB BM 41-182 de Kluber**. Debido a la continua presencia de agua con productos de limpieza y lubricación del sistema de transporte (en la foto se pueden apreciar los inyectores del sistema de lubricación de la cadena de transporte), la grasa se emulsiona con el agua perdiendo sus propiedades lubricantes . Teniendo que lubricarse nuevamente cada 7 días. Esto demanda muchas horas de lubricación, así como también excesivas cantidades de grasa.

Usar grasa 630 la cual es resistente a al agua, también se recomienda utilizar retenes o sellos mecánicos acordes a la situación.

La solución ideal seria colocar una unidad de lubricación centralizada a cada sector del transporte para garantizar una correcta dosificación de la misma.
